Rapport de mission de repérage des matériaux et produits contenant de l'amiante dans les immeubles bâtis avant réalisation de travaux

Numéro de dossier : FRANCE_DOMAINE/34172

Immeuble bâti visité	
Adresse	Rue : Phare de Lanvaon 1038 Lanvaon, Bât., escalier, niveau, appartement n°, lot n°: Ce bien ne fait pas partie d'une copropriété Code postal, ville : . 29880 PLOUGUERNEAU Section cadastrale M, Parcelle(s) n° 930
Périmètre de repérage : Toutes parties accessibles sans démontage ni destruction
Type de logement : Phare
Fonction principale du bâtiment : Musée
Date de construction : 1868

Retrait des couvertures des annexes et des conduits en fibrociment (descentes d'eaux pluviales et événements).

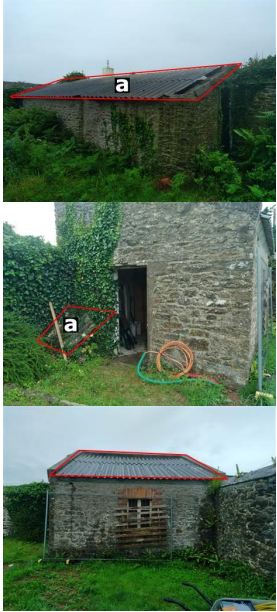
Zone	Identifiant + Description	Conclusion (justification)	Photo
ZPSO-001	<p>Localisation : Extérieur - Dépendance 1; Extérieur - Dépendance 2 Zone : Discontinue Echantillons : P1 Description : Plaques ondulées fibro-ciment</p>	<p>Présence d'amiante (Après analyse en laboratoire)</p>

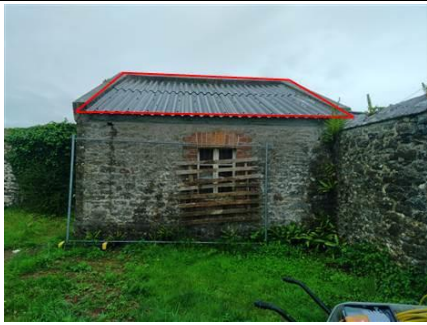
Photo n° DSCNA001

Localisation : Extérieur - Dépendance 1

Ouvrage : 1 - Couvertures, Toitures, Terrasses et étanchéités - Plaques ondulées et planes

Partie d'ouvrage : Plaques en fibres-ciment (y compris plaques « sous tuiles »)

Description : Plaques ondulées fibro-ciment

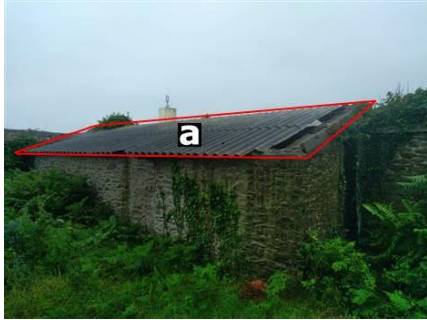
Photo n° DSCNA002

Dépendance 2	2	<p>Identifiant : ZPSO-001</p> <p>Description : Plaques ondulées fibro-ciment</p> <p>Zone : Couverture</p> <p>Quantification : 25 m2</p> <p>Résultat : Présence d'amiante</p>	Oui Extérieur - Dépendance 2 : Couverture	P1

Localisation : Extérieur - Dépendance 2

Ouvrage : 1 - Couvertures, Toitures, Terrasses et étanchéités - Plaques ondulées et planes

Partie d'ouvrage : Plaques en fibres-ciment (y compris plaques « sous tuiles »)

Description : Plaques ondulées fibro-ciment

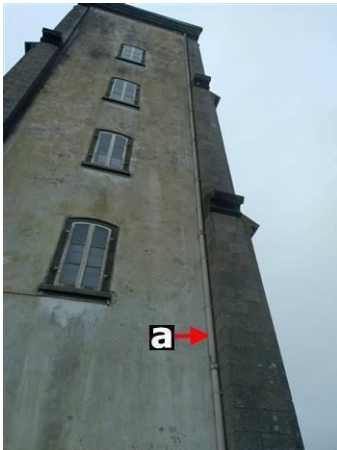
Photo n° DSCNA003

Localisation : Extérieur - Feu de Lanvaon

Ouvrage : 2 - Parois verticales extérieures et Façades - Éléments associés aux façades

Partie d'ouvrage : Conduit en fibrociment

Description : Conduit en fibrociment en fibrociment

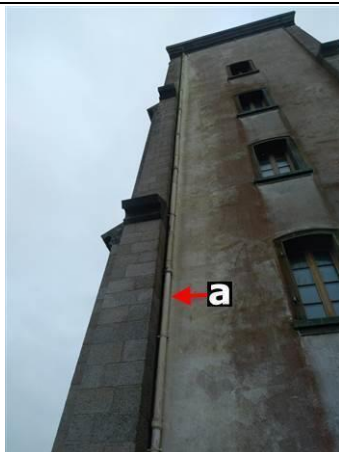
Photo n° DSCNA004
Localisation : Extérieur - Feu de Lanvaon
Ouvrage : 2 - Parois verticales extérieures et Façades - Éléments associés aux façades
Partie d'ouvrage : Conduit en fibrociment
Description : Conduit en fibrociment en fibrociment

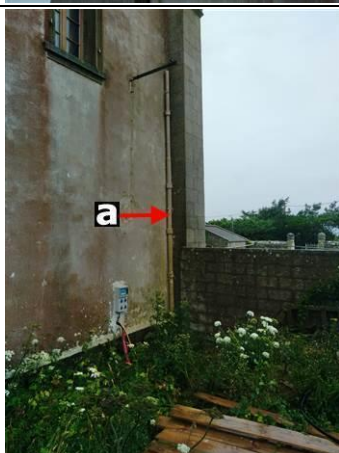
Photo n° DSCNA005
Localisation : Extérieur - Feu de Lanvaon
Ouvrage : 2 - Parois verticales extérieures et Façades - Éléments associés aux façades
Partie d'ouvrage : Conduit en fibrociment
Description : Conduit en fibrociment en fibrociment
